## Identifikasi Cacat pada Las Pipa Stainless Steel Berdasarkan Film Hasil Uji Radiografi

Septiara Canprisa Joandris<sup>1</sup>, Safira J. Nisa<sup>2</sup>, Tita Nurhasanah<sup>3</sup>, Wahyu S. Murti<sup>4</sup>, Wahyu Suponco<sup>5</sup>, Tasih Mulyono<sup>6</sup>

Prodi Teknokimia Nuklir, Politeknik Teknologi Nuklir Indonesia, Daerah Istimewa Yogyakarta, Indonesia<sup>1,2,3,4,5,6</sup>

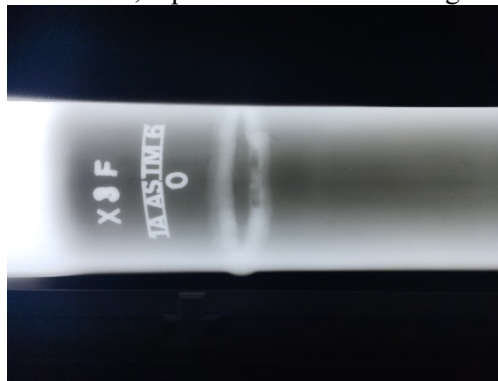
Gambar 1 Film 1 (0°)

Pembacaan film 1 mengindikasikan jenis diskontinuitas pada pipa. Hasil pembacaan film tersebut menunjukkan bahwa pada parameter ug (unshape geometri), sensitifitas, densitas radiografi, variasi densitas dan penetrameter memenuhi persyaratan ASME V. Namun pada film tersebut terdapat artifact berupa bintik-bintik putih pada bagian las. *Artifact* merupakan struktur pada gambar radiografi yang muncul akibat pengaturan eksposur yang kurang tepat atau kesalahan pemrosesan film. Meskipun hanya satu yang tidak memenuhi syarat, maka hasil film radiografi tersebut tidak dapat digunakan. Film tersebut harus ditolak meskipun hasil bacaan pipa mengalami cacat berupa adanya cacat las berupa incomplete penetration dan gas pores. Cacat jenis IP ini terjadi pada daerah root yang tidak tembus atau *reinforcement* pada root berbentuk cekung. Cacat ini dapat disebabkan jarak *root opening* yang terlalu lebar, jarak elektroda yang terlalu tinggi, atau ampere las yang terlalu kecil. Adapun cacat jenis *gas pores* disebabkan terperangkapnya gas dalam pipa saat pengelasan.

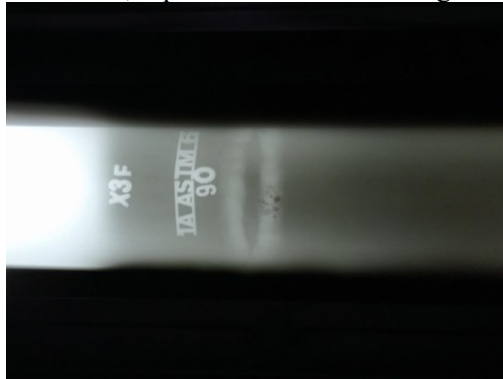
Gambar 2 Film 2 (90°)

Pada film 2 ini semua parameter uji yang dipersyaratkan oleh ASME memenuhi kriteria. Hal ini menandakan bahwa hasil film radiografi dapat dipercaya. Pada pipa yang diuji mengalami cacat *clustered porosity* yaitu cacat yang disebabkan terperangkapnya gas dalam pipa saat pengelasan. Cacat ini ditandai dengan adanya bintik hitam yang sangat dekat satu sama lain dalam logam pengelasan. Cluster porosity ini dapat menurunkan kualitas dan integritas sambungan las. Cluster porosity pada pengelasan diizinkan jika kurang dari 25% dari ketebalan materialnya. Ketebalan materialnya sebesar 5,2 mm sehingga memiliki batas 1,3 mm untuk cacatnya. Namun cacat pada pipa tersebut memiliki gelembung gas yang sangat banyak baik yang kecil maupun yang besar sehingga pipa tersebut perlu dilakukan perbaikan.
